PORTEN TIL ÅRHUS

MARMOR I MANGE FARVER, ÅDRET TRÆVÆRK
OG TEMPERAMALING. DET ER ET IMPONERENDE
SKUE AT BEVÆGE SIG OP AD TRAPPEN I DEN
SMUKKE GAMLE EJENDOM, MEJLBORG I ÅRHUS.

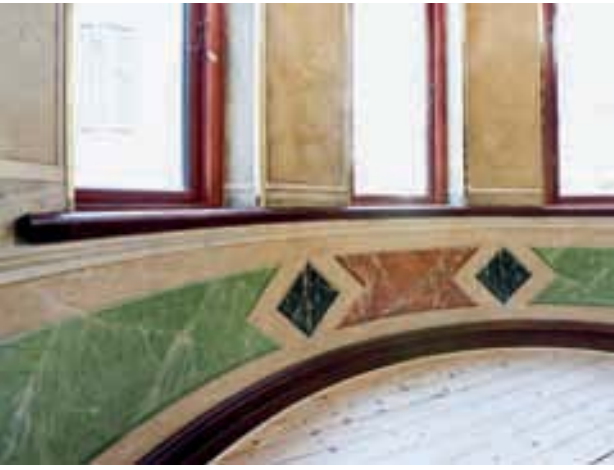
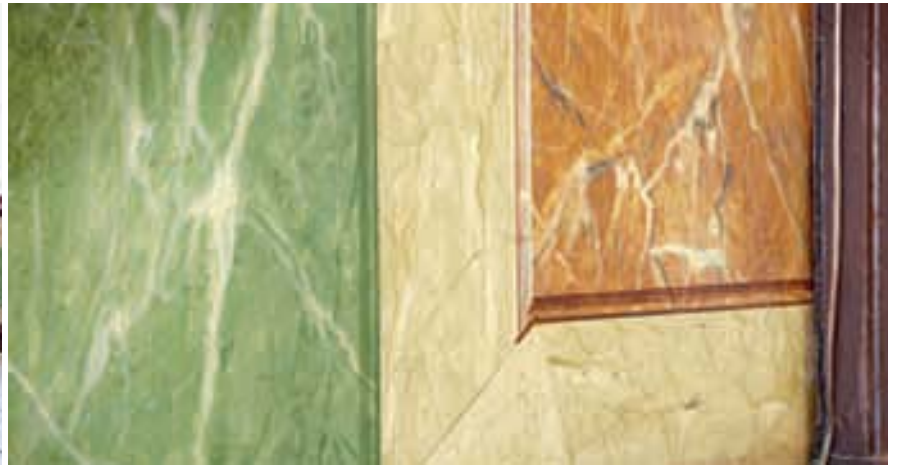
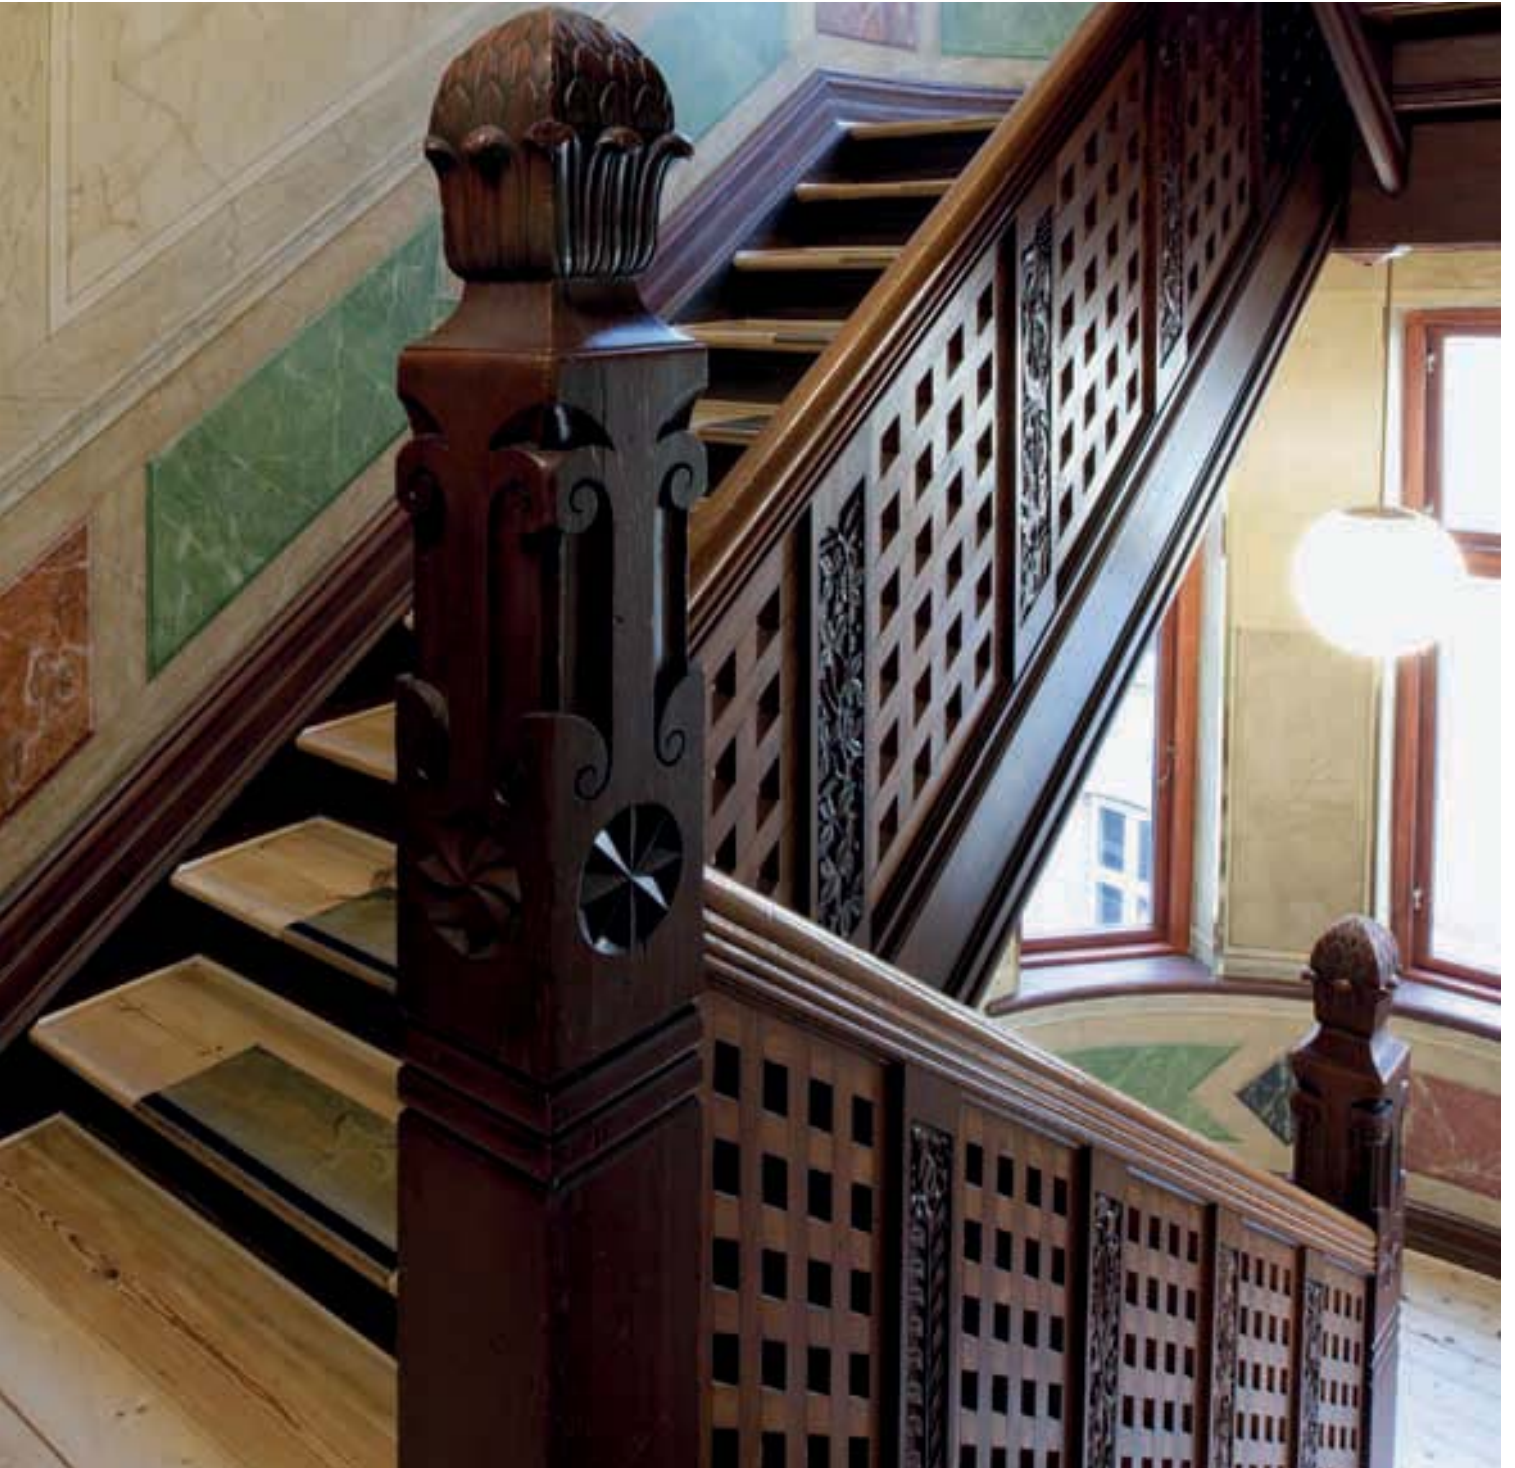
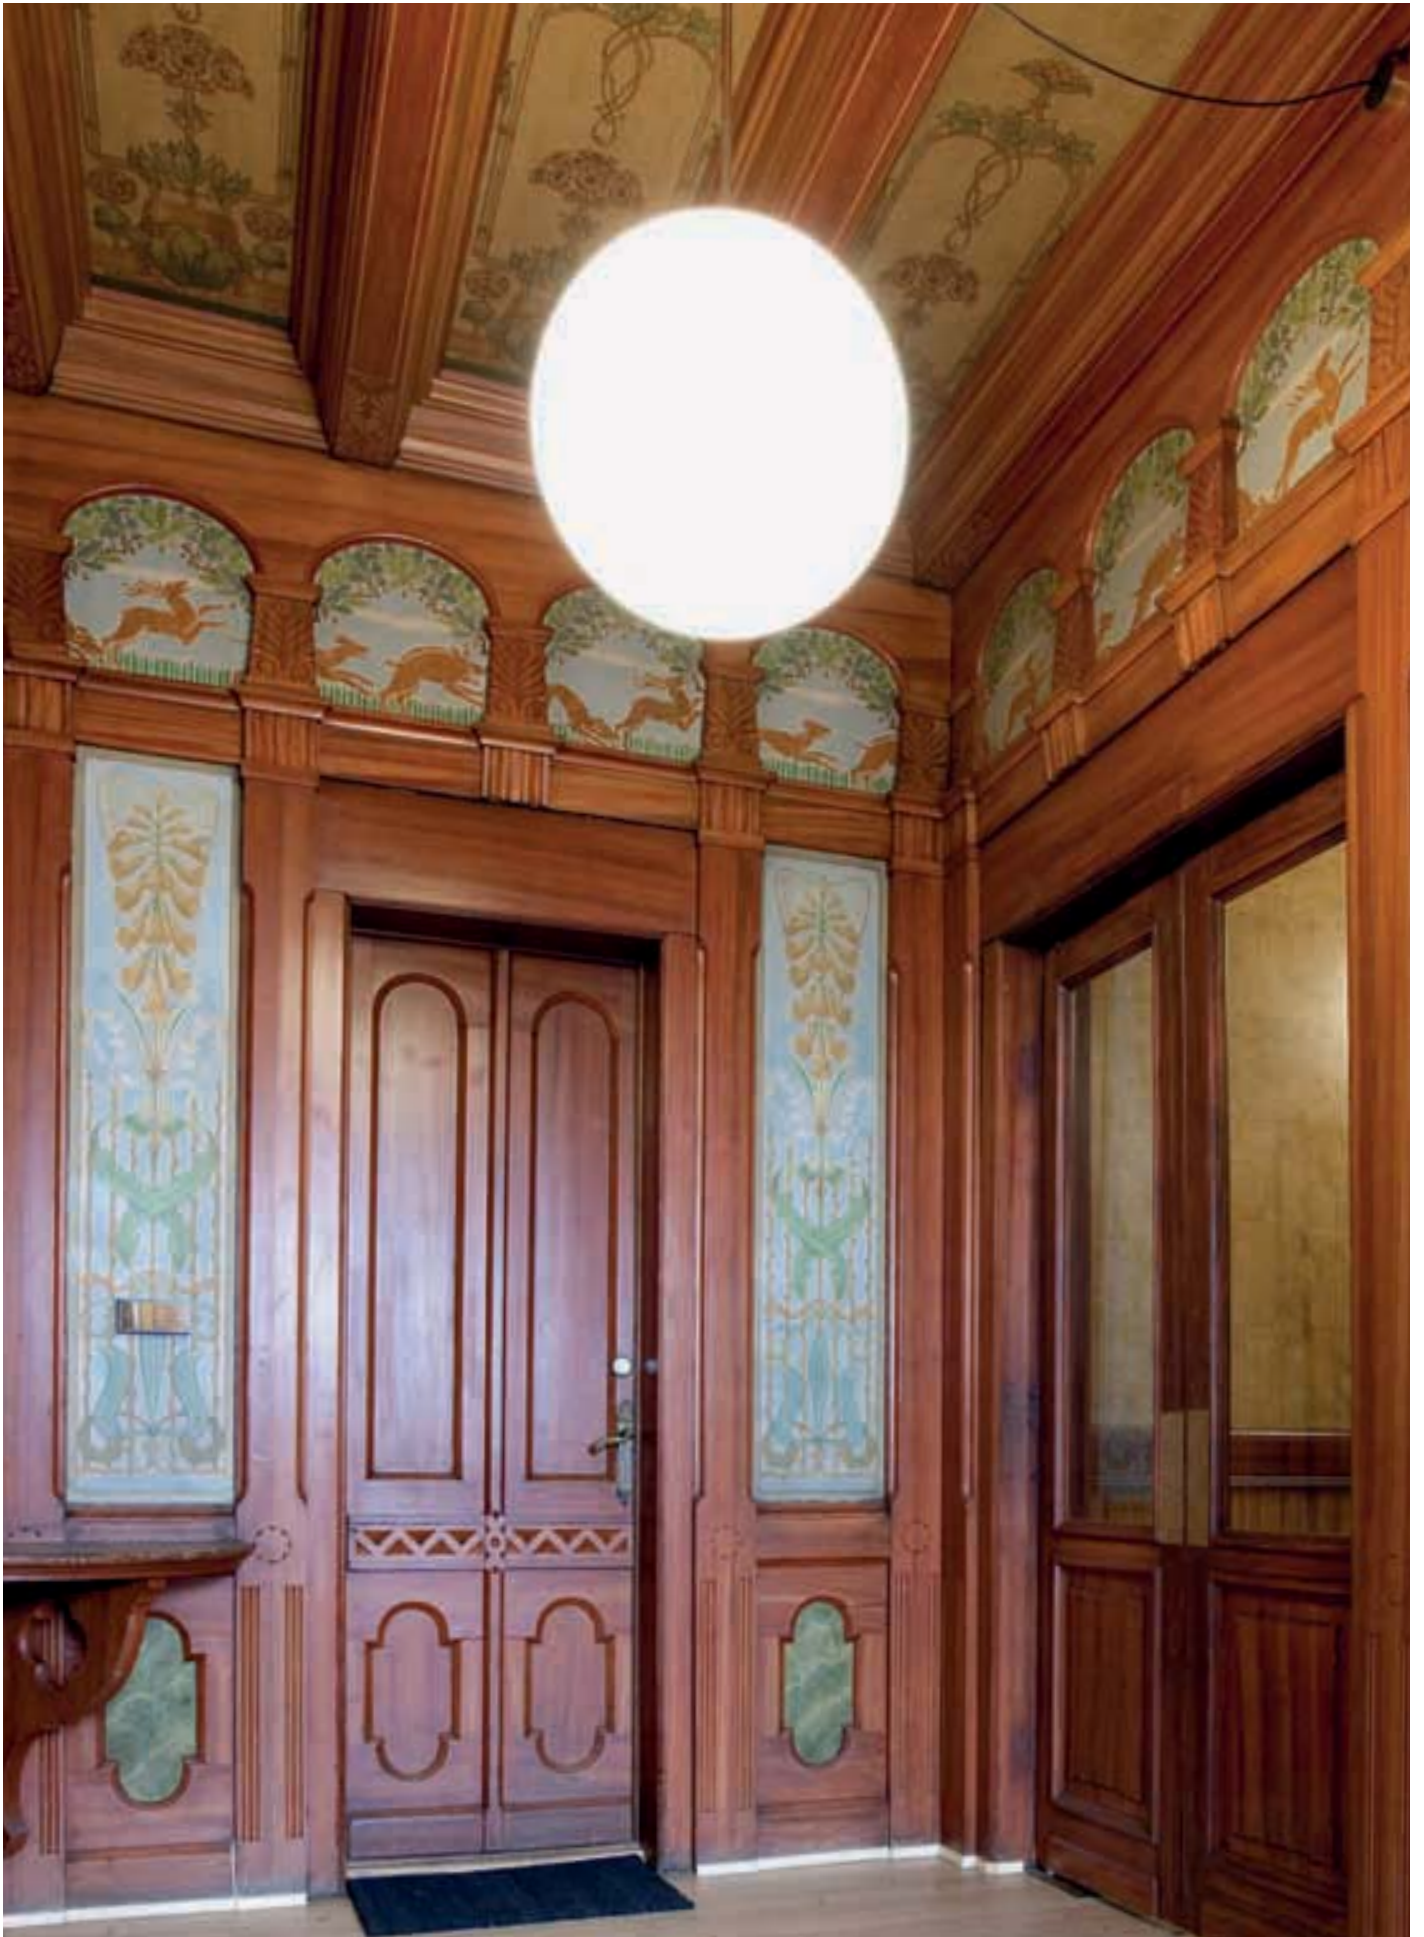
Med væggene i opgangen repareret kunne det store marmoreringsarbejde begynde. Der er imiteret i alt fem forskellige typer marmor, hvoraf tre findes naturligt. Det drejer sig om en gul marmor, sienna, en rød marmor, rose royal samt en sort, portdor. Endelig er der benyttet to typer marmor, der ikke findes naturligt, en grøn, granitagtig marmor og en gul, sandstensagtig marmor.

– I mellemgangen er marmoreringen udført som kvadresten, og der er eksempler på spejlvendt marmorering. Gennem etagerne er årene i marmoren udført som lyn eller streger, ligesom den nogle steder er bygget op over firkanter i forskellig størrelse.

Til marmoreringen i Mejlborg er der brugt moderne, vandfortyndbare produkter, der udover et væsentlig bedre arbejdsmiljø har den store fordel i forhold til oliemaling, at de ikke gulner med tiden. Som det første blev der blandet fire basisfarver, hvor farvepigmentet er rørt op i aqua decor – et langsomt tørtrende bindemiddel. Men de fire basisfarver - gul, grøn, rød samt sort - har ikke gjort det alene. Til hver af basisfarverne har der været op til 15 forskellige nuancer på paletten, så malerne så nøjagtigt som muligt har kunnet genskabe marmorets changerende og lysende spil i overfladen.

– Det har jo ikke skulle stå som nyt, så derfor har vi også arbejdet med ridser samt gulnede flader. Vi har jo hele tiden skulle spille op mod den originale marmorering, så vores arbejde er bevidst patineret, forklarer Heidi Zilmer.

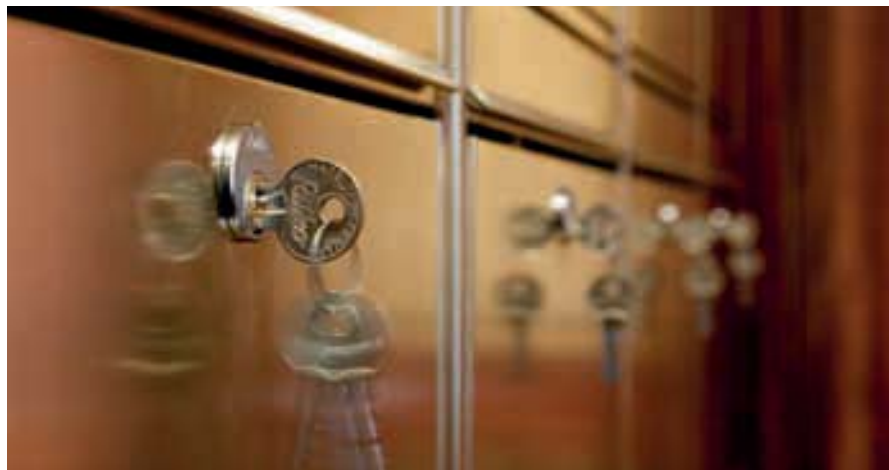
Alle etageejendomme skal i dag være udstyret med postkasser. Her en elegant løsning på udfordringen. Ejendommen optrådte i TV2-programmet, Huset. Men denne opgangen er den eneste af tre, der er bevaret med sit oprindelige udseende.

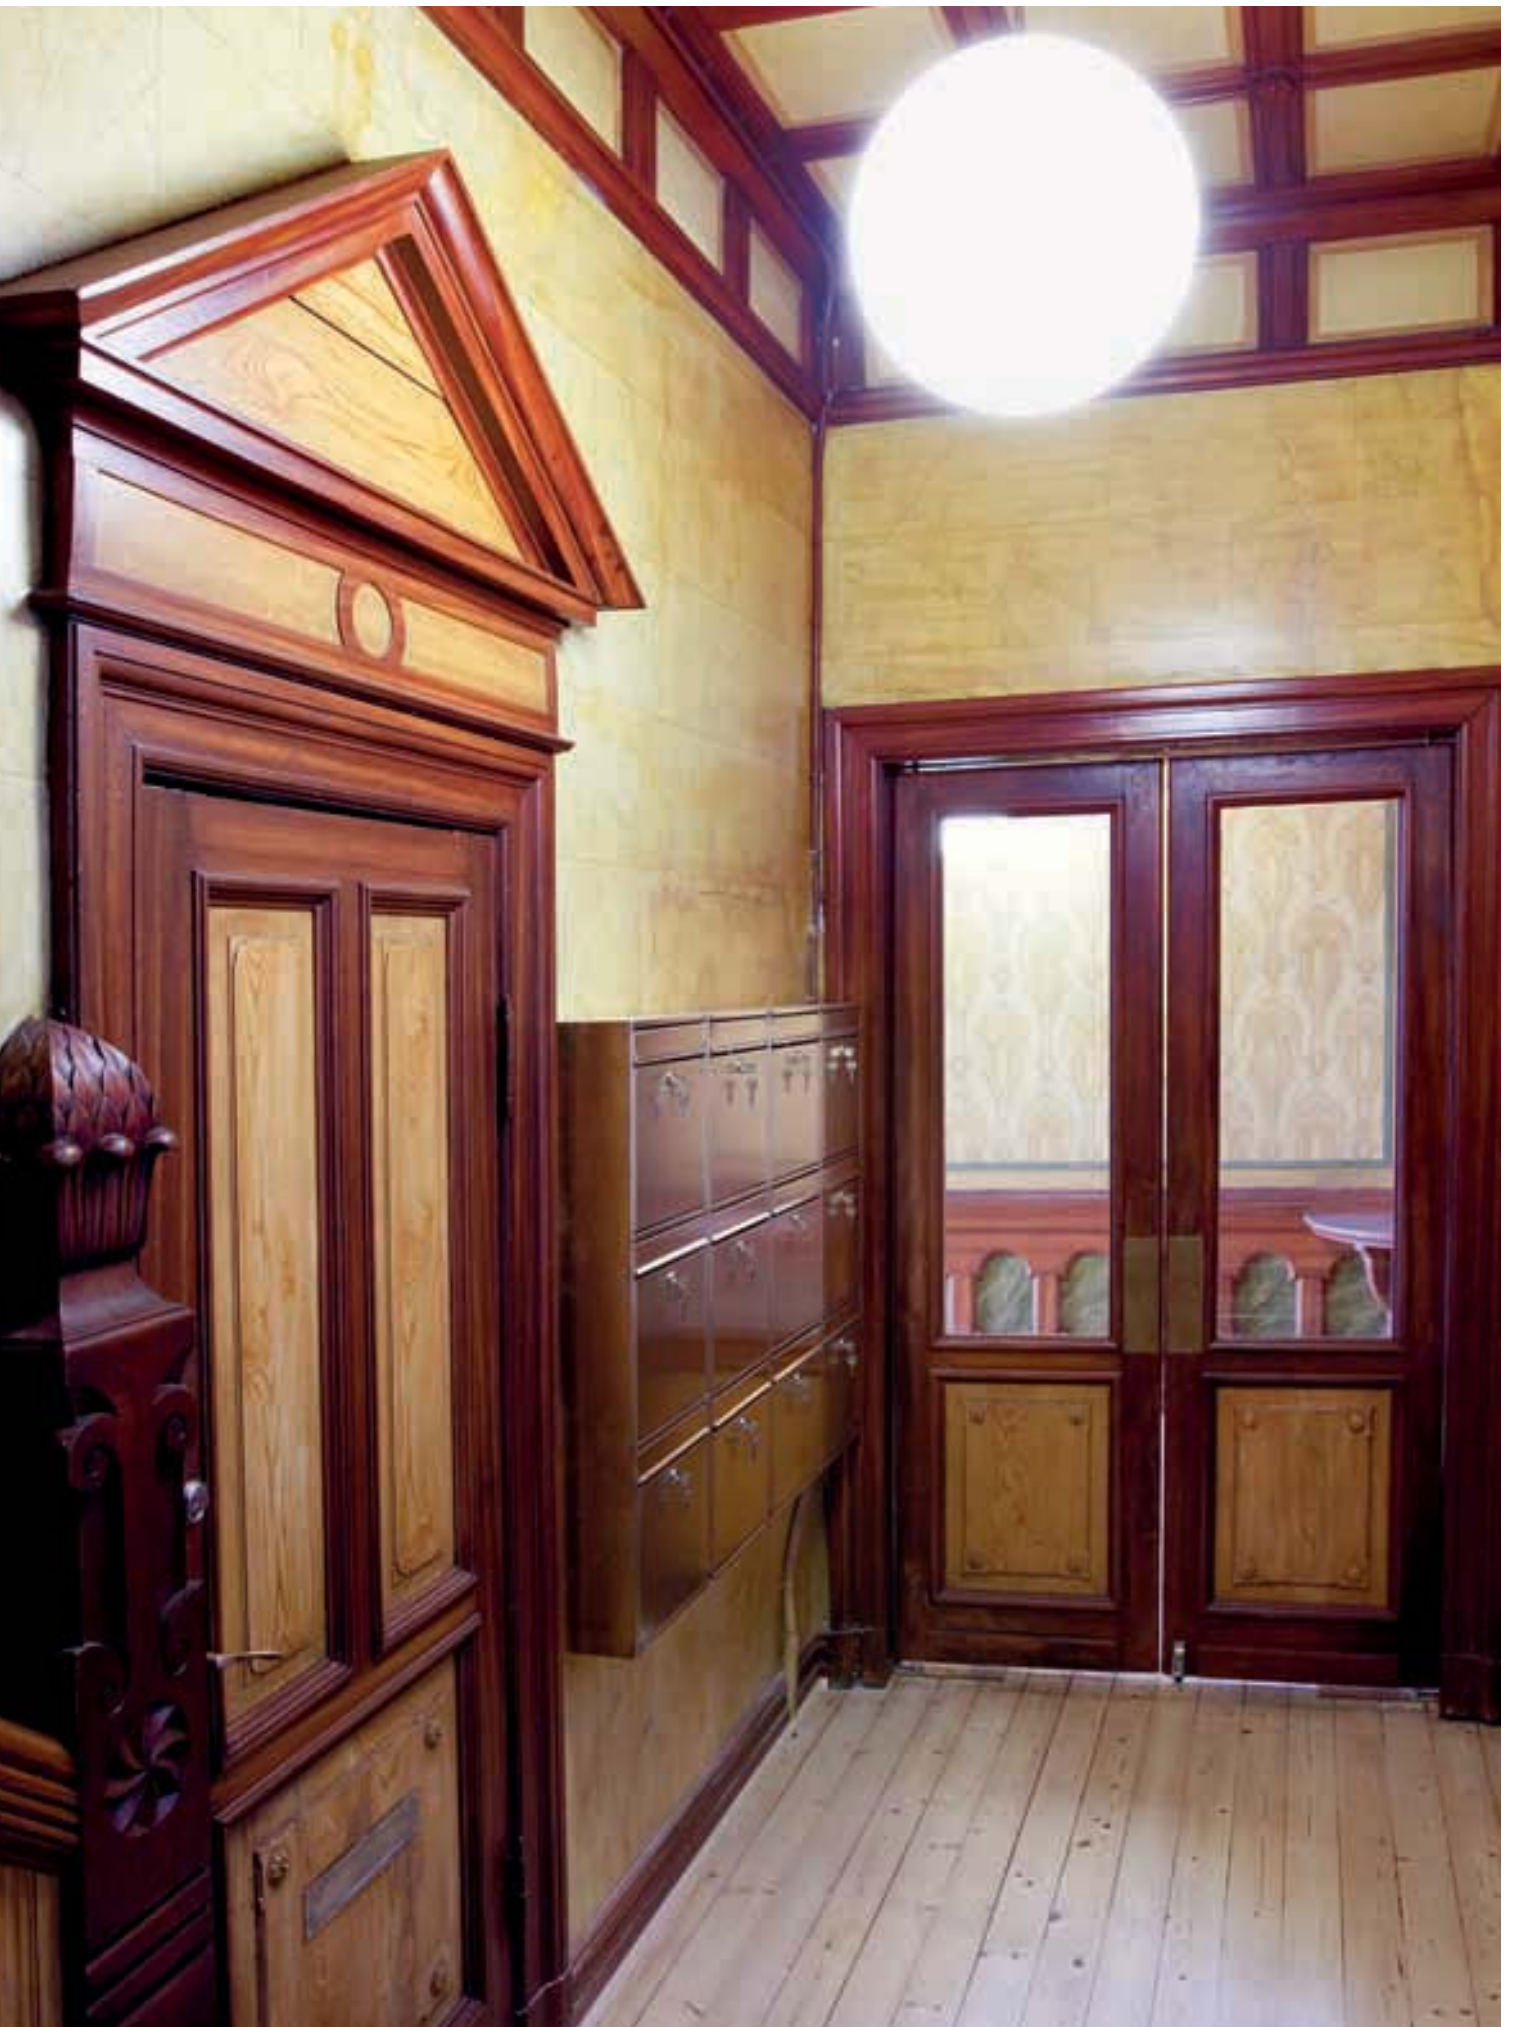
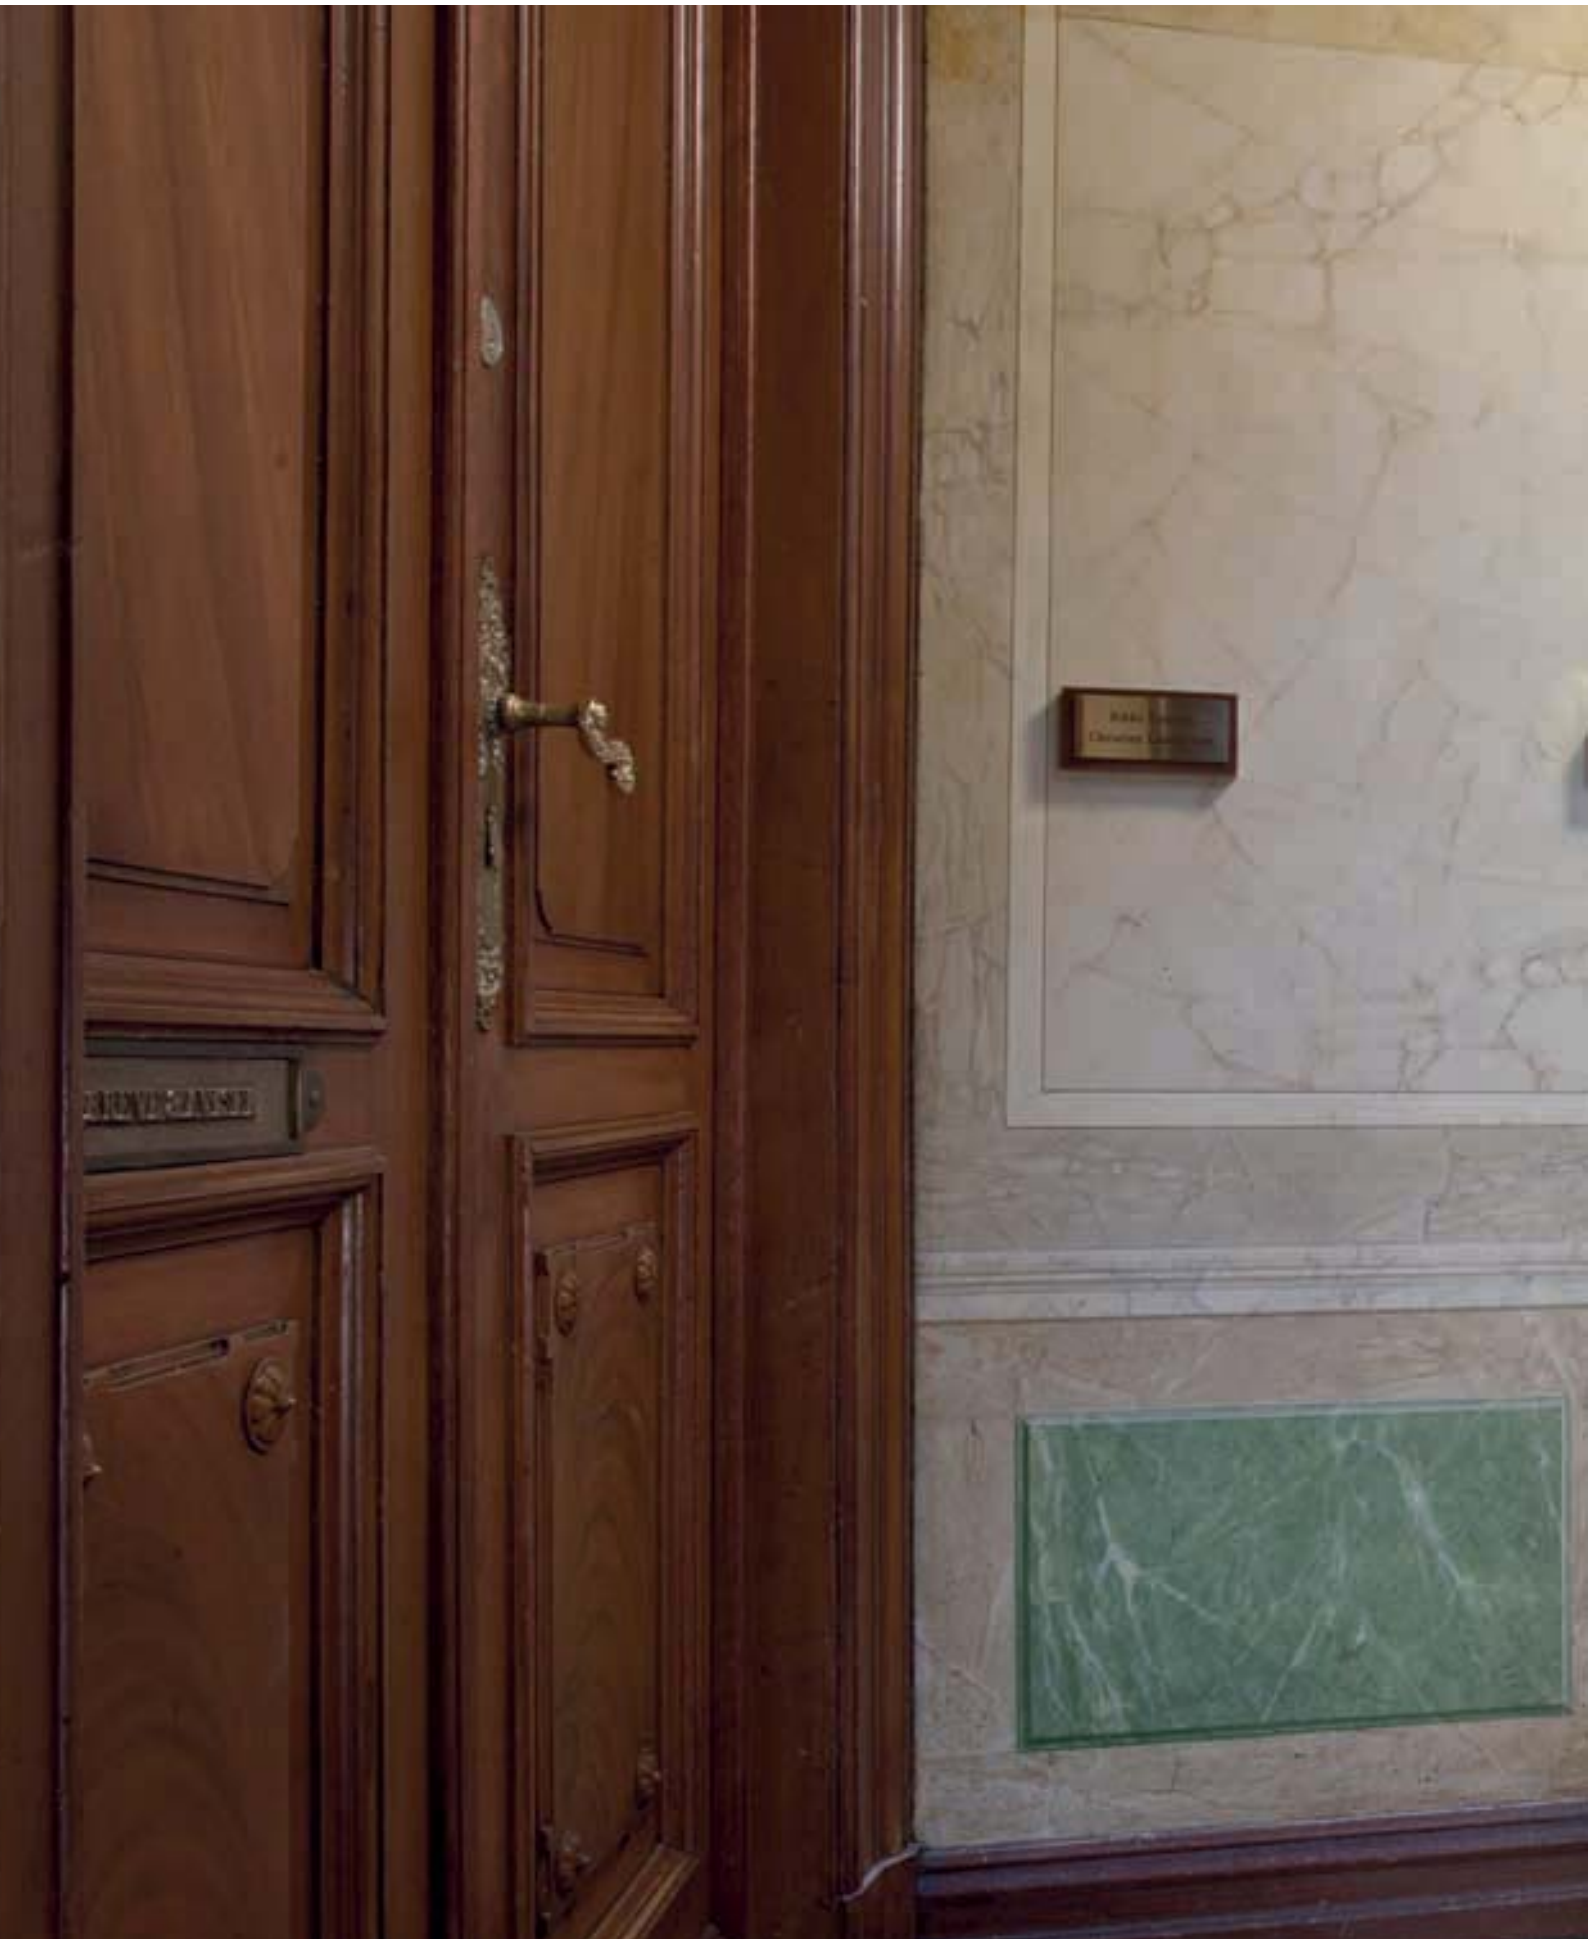
Alle dørspejle, spejlet til højre for selve døren, er repareret; slebet og spartlet op til ren, glat overflade, og derefter spritbejdet. Alt trappens træværk er renset og bejdet på ny.

Selvom marmoreringen var den største enkeltopgave, krævede Mejlborg mere af malerne. Hele vejen op gennem de fire etager er trappetrinene ådret i mahogni og egetræ ligesom karnappernes vinduer alle er udskiftet og de nye vinduer ådret i mahogni.

På samme måde er de gamle dobbelt trædøre ind til herskabslejlighederne sat i stand; alle slebet ned, eventuelle huller nænsomt
